Adroddiad Ymchwilio i Lifogydd - Storm Callum 12 - 14 Hydref 2018

Teitl y ddogfen Adroddiad Ymchwilio Adran 19 i Llifogydd Storm Callum

Dyddiad y ddogfen Mawrth 2019

Awduron Cyngor Sir Caerfyrddin

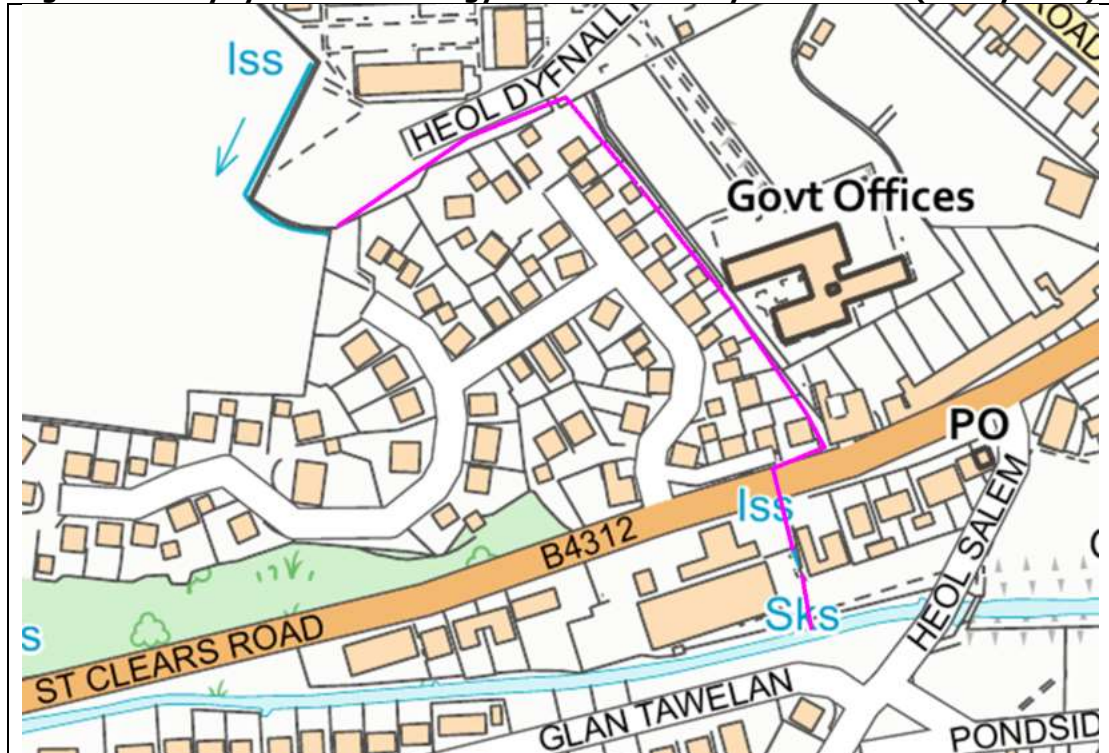
Ffigwr 3 Ardal yr ymchwiliad i lifogydd Storm Callum yn Nhre Ioan (Caerfyrddin)

Bydd yr ymchwiliad hwn yn canolbwyntio'n benodol ac yn bennaf ar yr ardal breswyl i'r gogledd o'r A40 a'r llifogydd a welwyd o ganlyniad i Storm Callum. Mae Map 1 isod yn dangos ardal yr ymchwiliad.

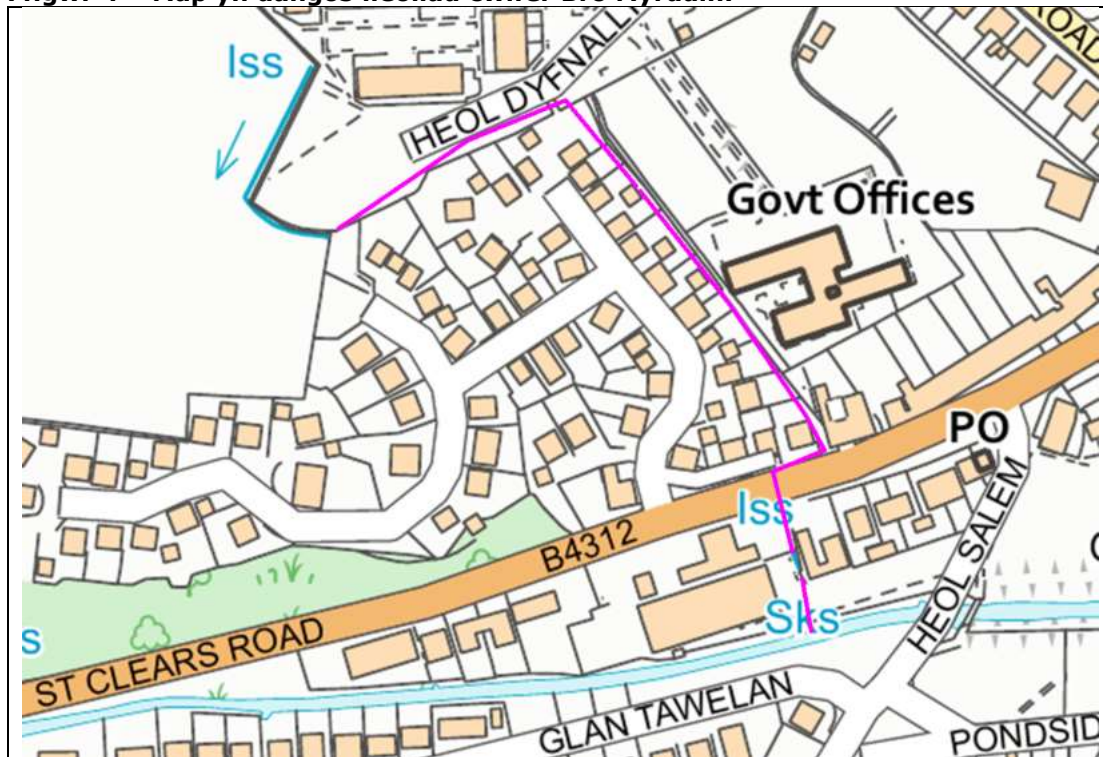
Ffigwr 4 – Map yn dangos lleoliad cwlfwr Bro Myrddin.

Mae gwerthusiad o'r seilwaith draenio, gan ddefnyddio arolwg TCC o 2018, wedi dod i'r casgliad bod y system yn ddigon mawr i gludo'r llif o'r digwyddiadau storm uchod.

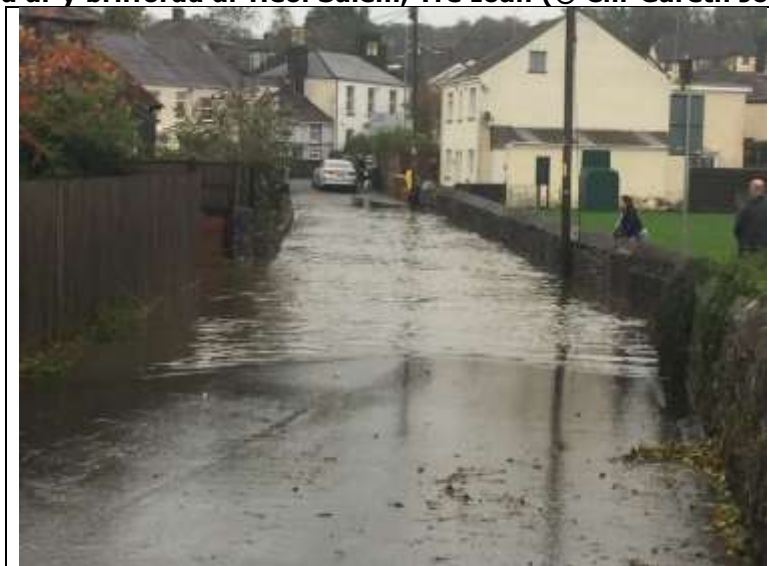
Llun 1: Llifogydd ar y briffordd ar Heol Salem, Tre Ioan (© Cllr Gareth John)

Cam gweithredu 2: Awdurdod Priffyrdd Cyngor Sir Caerfyrddin i weithio gyda Dŵr Cymru i werthuso safon y gwasanaeth a chyflwr draeniau'r priffyrdd yn Nhref Ioan.

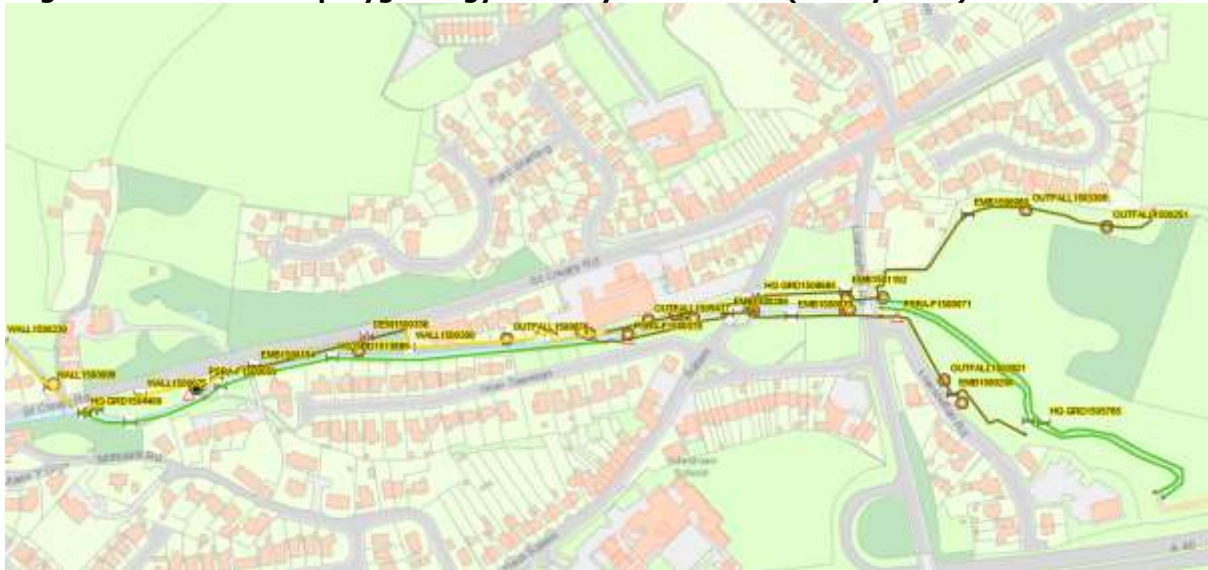
Ffigwr 5 Asedau rheoli perygl llifogydd CNC yn Nhre Ioan (Caerfyrddin)

Nid yw'r amddiffynfeydd mae CNC yn eu rheoli yn yr ardal hon yn hŷn na 30 blynedd, gan eu bod wedi cael eu codi ers y llifogydd mawr diwethaf yn yr ardal.

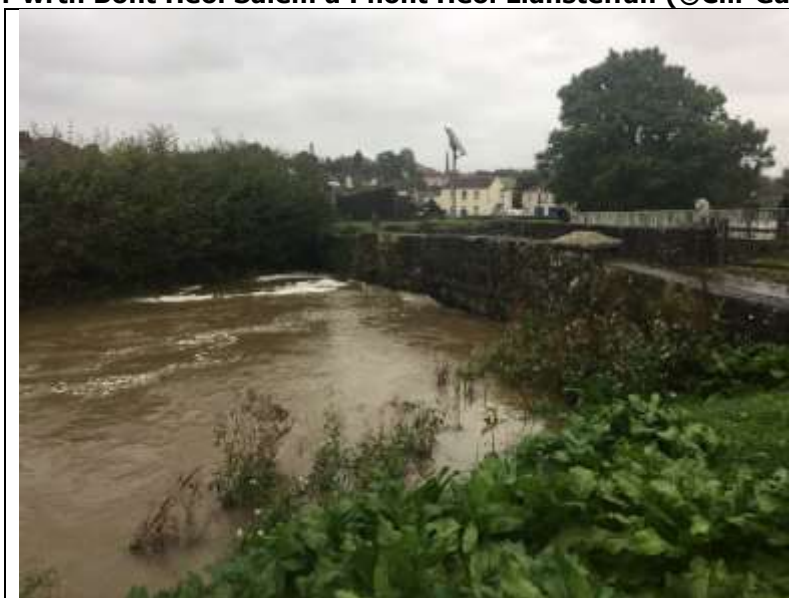
Llun 2: Llifddwr wrth Bont Heol Salem a Phont Heol Llansteffan (©Cllr Gareth John)

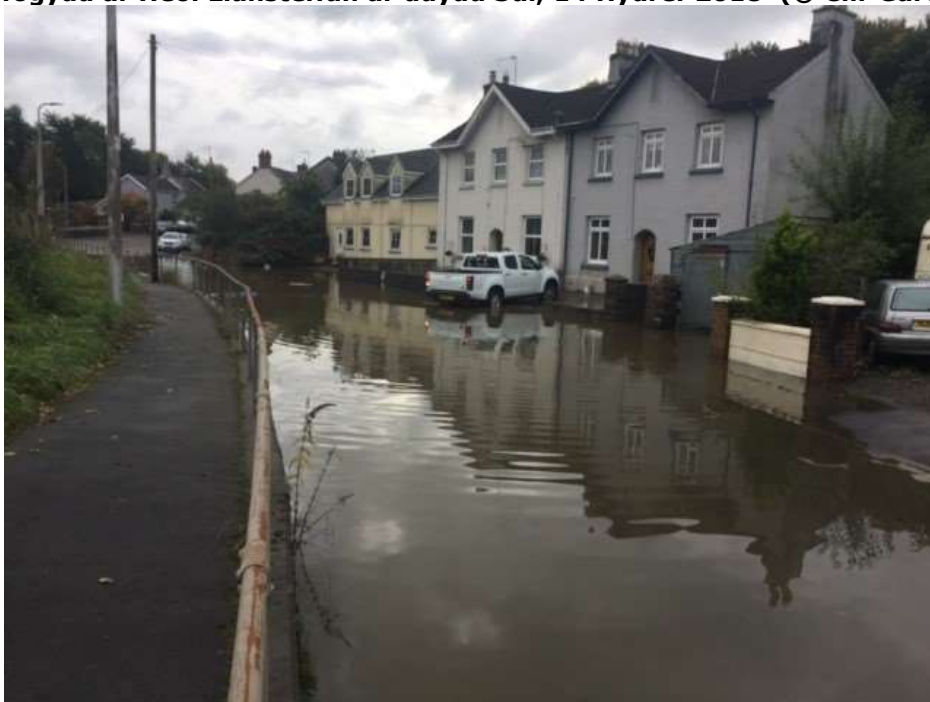
Llun 3: Llifogydd ar Heol Llansteffan ar ddydd Sul, 14 Hydref 2018 (© Cllr Gareth John)

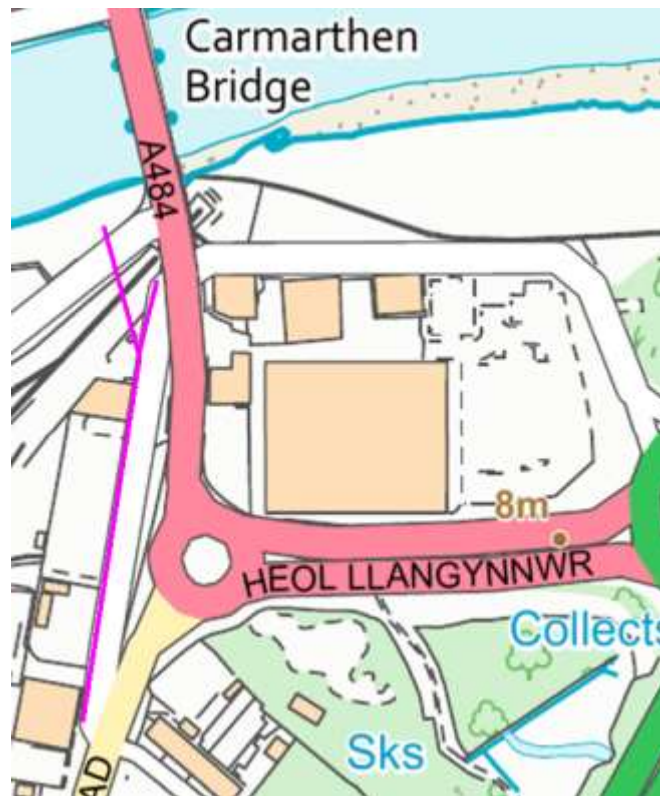
Ffigwr 19 System dŵr wyneb Hen Heol Llangynnwr

Yng ngoleuni'r wybodaeth uchod a chanlyniadau arolwg TCC o'r system draenio, mae'r adroddiad hwn wedi dod i'r casgliad bod gan y system draenio ddigon o le i reoli'r holl ddigwyddiadau storm uchod.

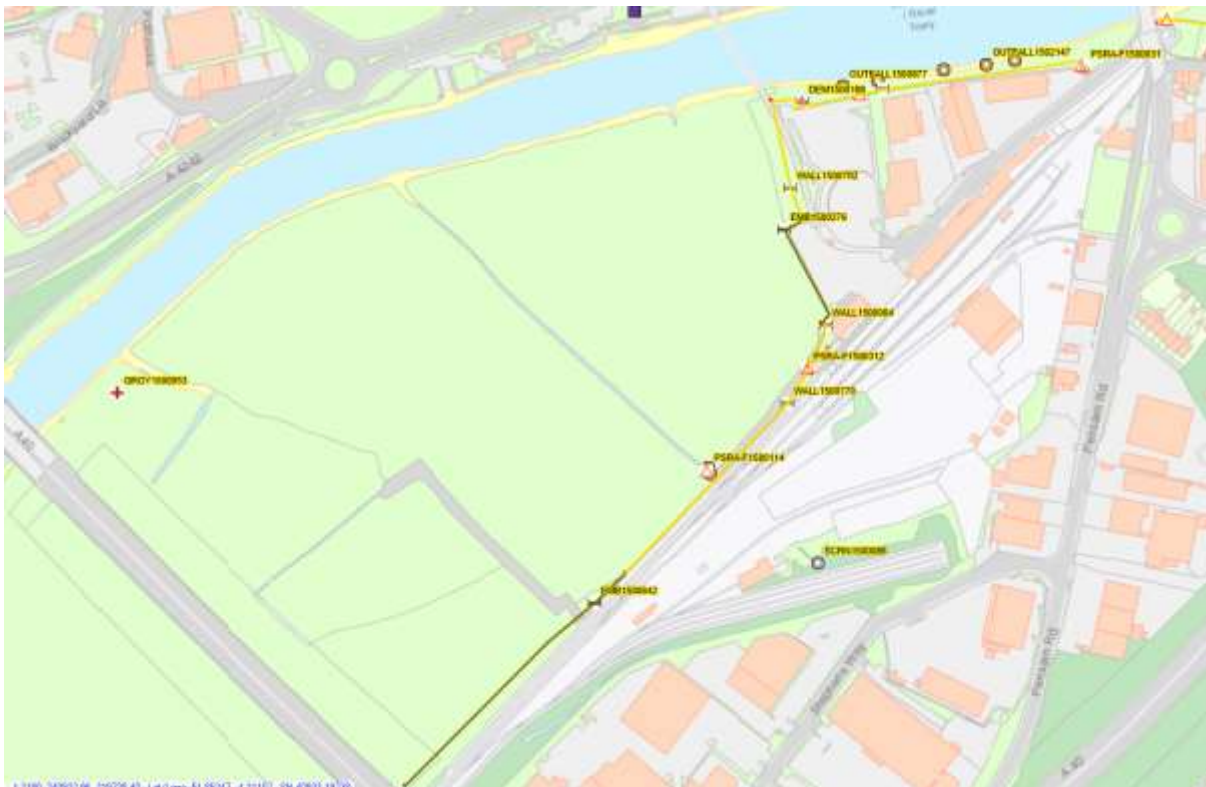
Ffigwr 20 Asedau rheoli perygl llifogydd CNC yng NGORLLEWIN Pen-sarn (Caerfyrddin)

Yn 1984 codwyd wal Hen Heol Llangynnwr 250mm arall. Gosodwyd amddiffynfeydd newydd ar Lanfa'r Bont, Heol yr Hen Orsaf ac ar hyd y rheilffordd. Hefyd tynnwyd ymaith bont y rheilffordd a groesai afon Tywi. Fodd bynnag, cafwyd llifogydd eto ym Mhen-sarn ym mis Hydref 1987 pan ddaeth y dŵr dros yr amddiffynfeydd. Aseswyd bod y digwyddiad hwn â thebygolrwydd o fwy nag 1 mewn 100.

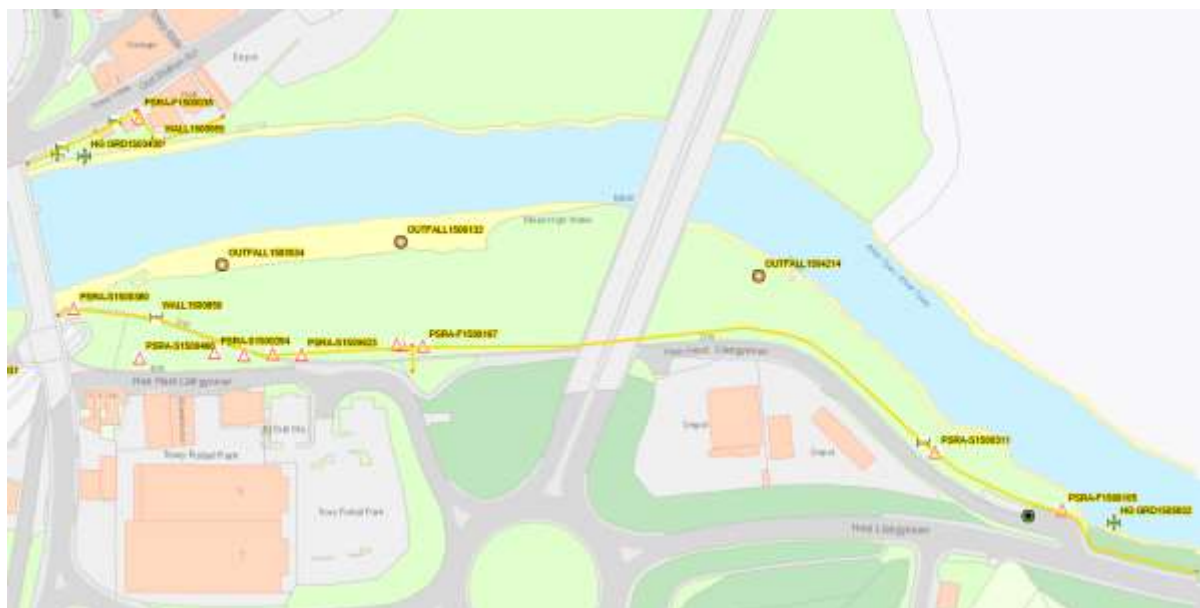
Ffigwr 21 Asedau rheoli perygl llifogydd CNC yn NWYRAIN Pen-sarn (Caerfyrddin)

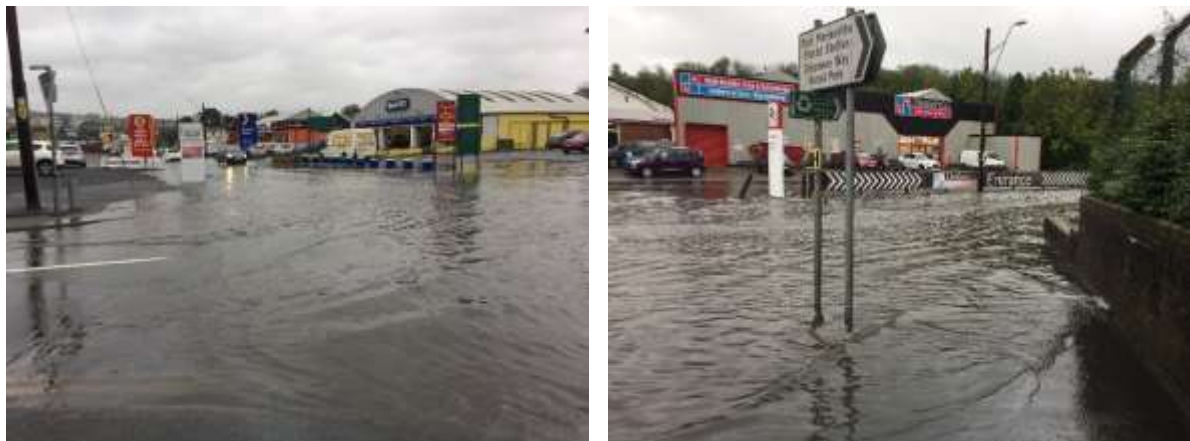
Llun 4 Ffotograffau o'r llifogydd ar hyd Heol Pen-sarn ar ddydd Sadwrn 13 Hydref 2018 am 1515 (@ B Kathrens).

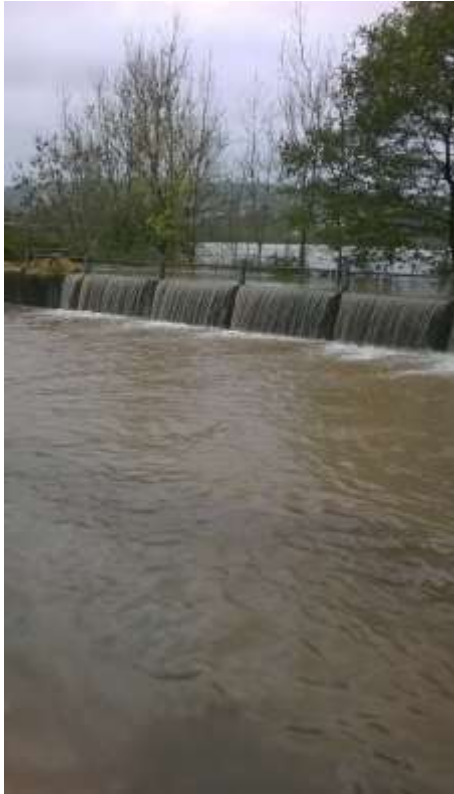
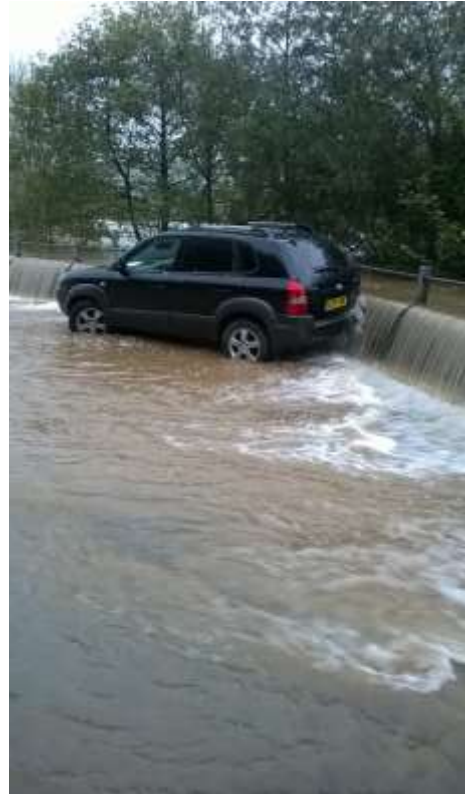
Llun 5 Ffotograffau o'r amddiffynfeydd rhag llifogydd ar Hen Heol Llangynnwr ar brynhawn 18 Hydref 2018 (© Natural Resources Wales).

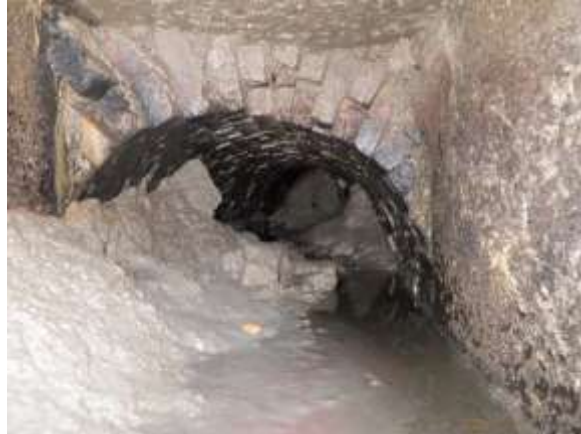
Llun 6: Carthffos dŵr wyneb wedi'i rhwystro'n rhannol ger Hen Heol Llangynnwr, Pen-sarn. (© CCC)

Cam gweithredu 25: Network Rail i ymchwilio ac atgyweirio'r darn o gwlfwr wedi'i rwystro yng ngorllewin Hen Heol Llangynnwr.

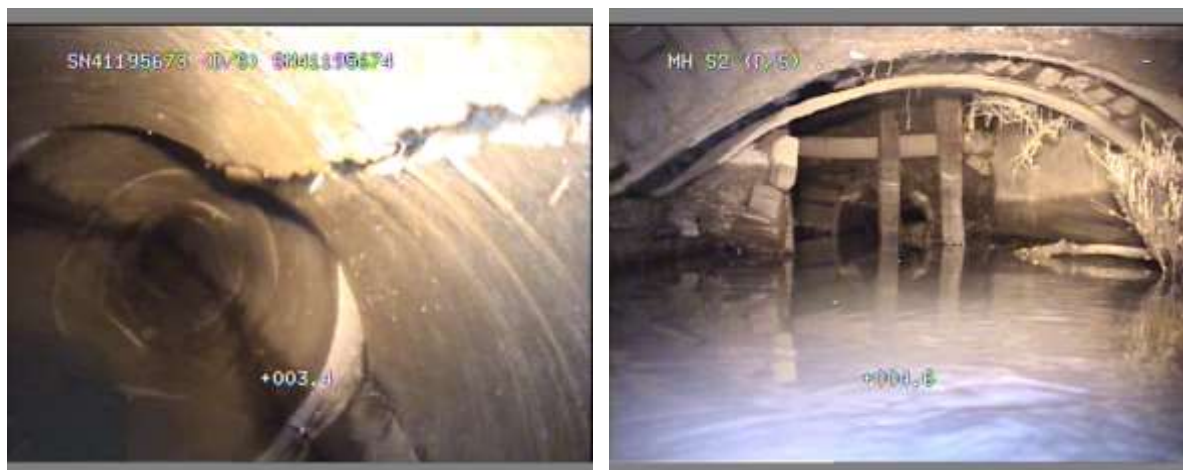
Llun 7 Ffotograffau o'r diffygion yng ngharthffos dŵr wyneb Sticle (© CCC)

Cam gweithredu 31: Canfod perchnogion carthffos dŵr storm Sticle - WEDI GYFLAWNI

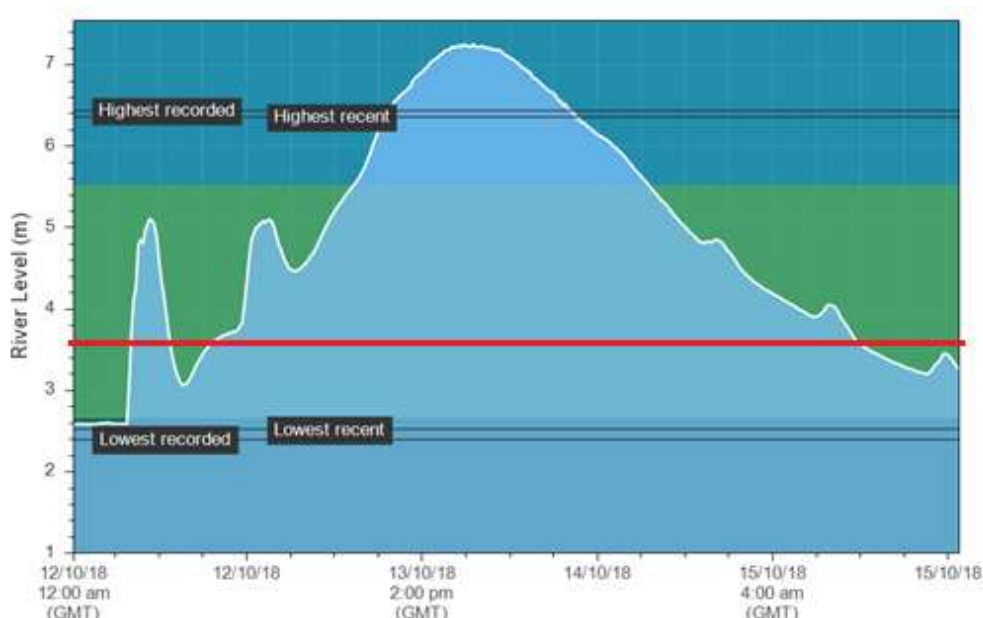
Ffigwr 23 Graff yn nodi'r cyfnod pan fyddai afon Tywi wedi cyfyngu ar weithrediad gollyngfeydd storm yn Ffordd Steffan, Pen-sarn.

Cam gweithredu 33: Rhoi gwybod i fuddiolwyr carthffos dŵr storm Ffordd Steffan o'u rhwymedigaethau o ran y system draenio a'u cynghori i wneud yr atgyweiriadau a nodwyd.

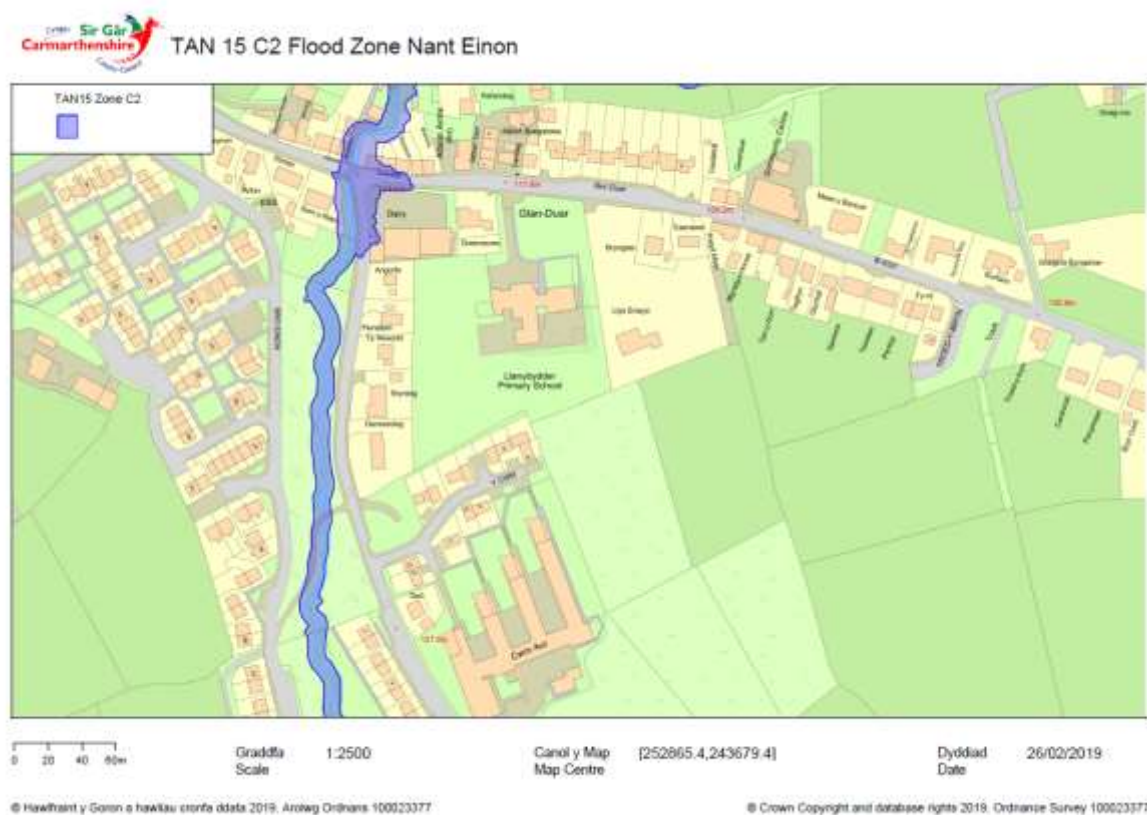
Ffigwr 26 Map Cyngor ar Ddatblygu o ran llifogydd o eiddo Llywodraeth Cymru ar gyfer Nant Einon, Llanybydder.

Tebygolrwydd blynyddol o friglif 1 mewn 100 (metrau wedi'u ciwbio / eiliad)	Tebygolrwydd blynyddol o friglif (metrau wedi'u ciwbio / eiliad)	Tebygolrwydd blynyddol o friglif 1 mewn 30 (metrau wedi'u ciwbio / eiliad)
3.5	1.27	2.75

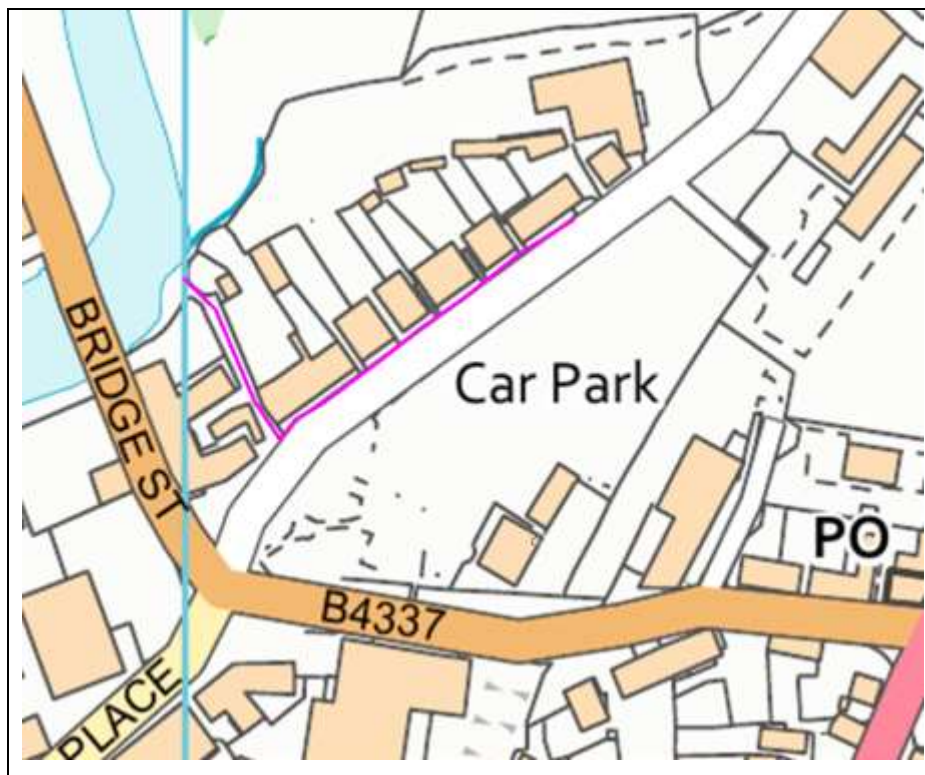
Ffigwr 27 Cynllun o system draenio'r priffyrdd ar Deras yr Orsaf, Llanybydder

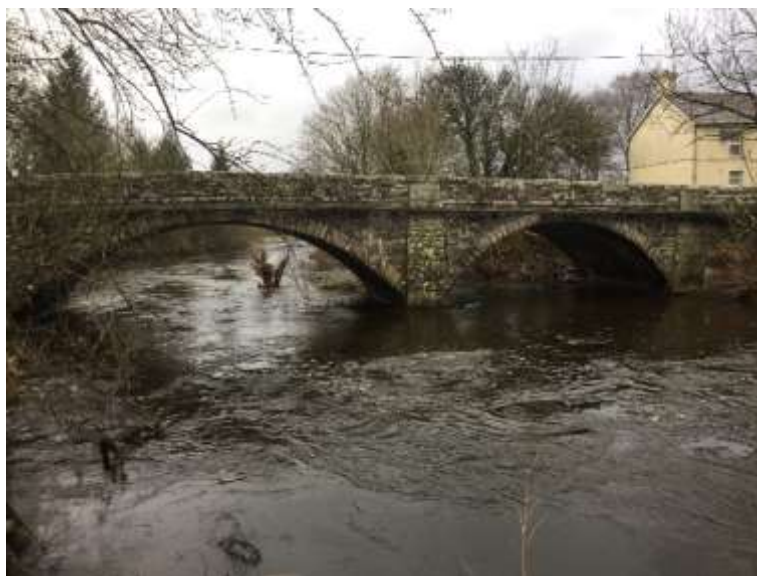
Llun 8 Pont afon Teifi yn Llanybydder (© CCC)

Mae Pont Teifi (Cyf B4337_7) yn strwythur cerrig â phedwar bwa sy'n pontio'r afon rhwng Sir Gaerfyrddin a Cheredigion (Llun 8). Nid yw CNC wedi gwneud sylwadau ar effaith y bont ar berygl llifogydd. Fodd bynnag, dywedasant fod model llifogydd ar gael y gellir ei ddefnyddio i godi'r wybodaeth honno.

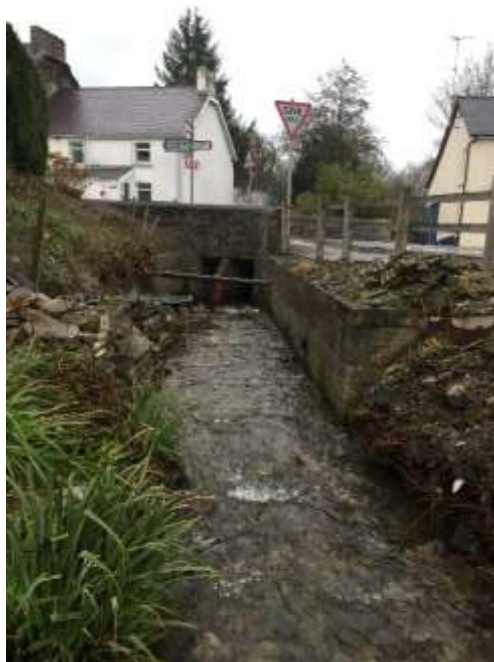
Mae'r cwlfwr o dan y B4337 yn Heol Dderi (Cyf B4337_6) yn gwlfwr dwbl, hirsgwar â diamedr sy'n amrywio (Llun 9).

Llun 9 Ffotograff o Nant Einon i fyny'r afon o gwlfwr priffordd y B4337 (© CCC)

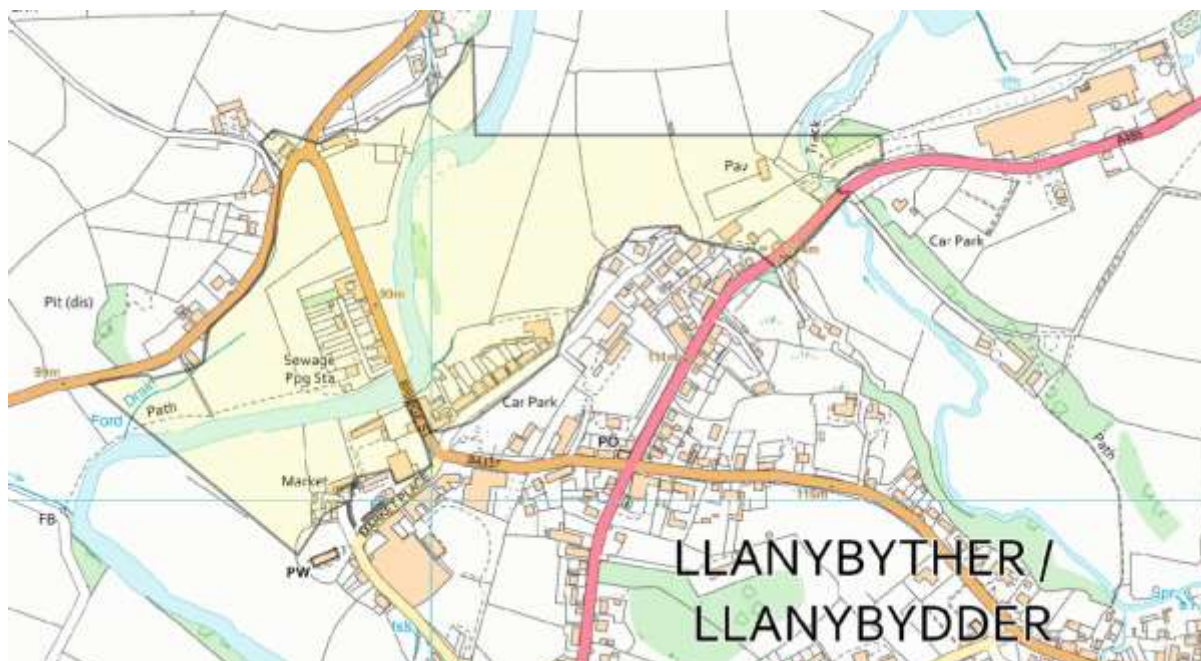
Ffigwr 28 Ardal rhybuddion llifogydd CNC (melyn) yn Llanybydder

Yn ardal rhybuddion llifogydd Llanybydder (fel y'i dynodir gan CNC - nid gan yr adroddiad hwn, gweler Ffigwr 21), o'r 91 eiddo sydd mewn perygl, mae 36 wedi'u cofrestru'n llawn, sef 39.56%. Fodd bynnag, mae 25 eiddo arall wedi cofrestru ar gyfer 'Rhybuddion Uniongyrchol Estynedig' (gweler yr esboniad isod), sy'n golygu y gallai 61 neu 67% o eiddo gael rhybuddion llifogydd ar gyfer Llanybydder.

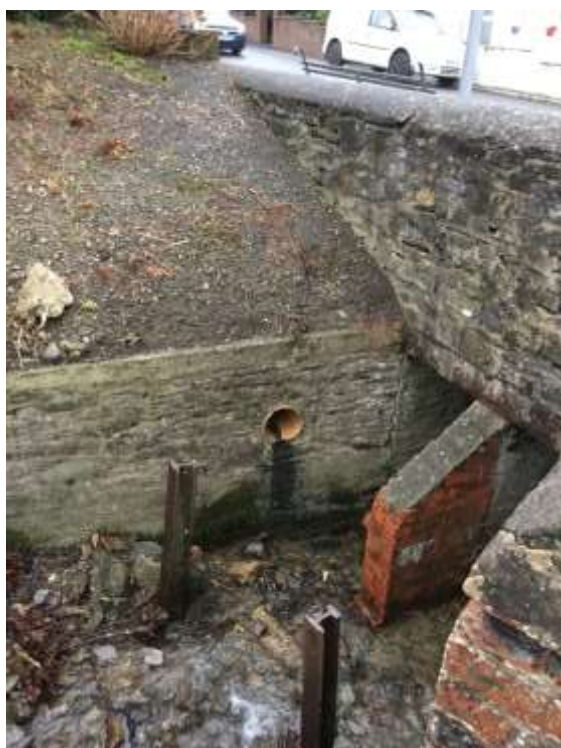
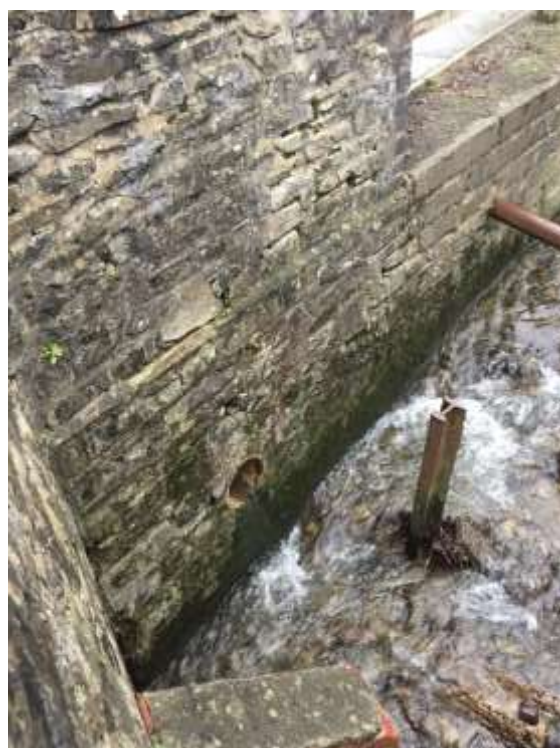
Llun 10 Ffotograffau o ollyngfeydd draeniau'r briffordd heb fflapiau ar hyd Nant Einon (© CCC)

Cam gweithredu 44: Ychwanegu fflapiau at ollyngfeydd system draenio'r priffyrdd.

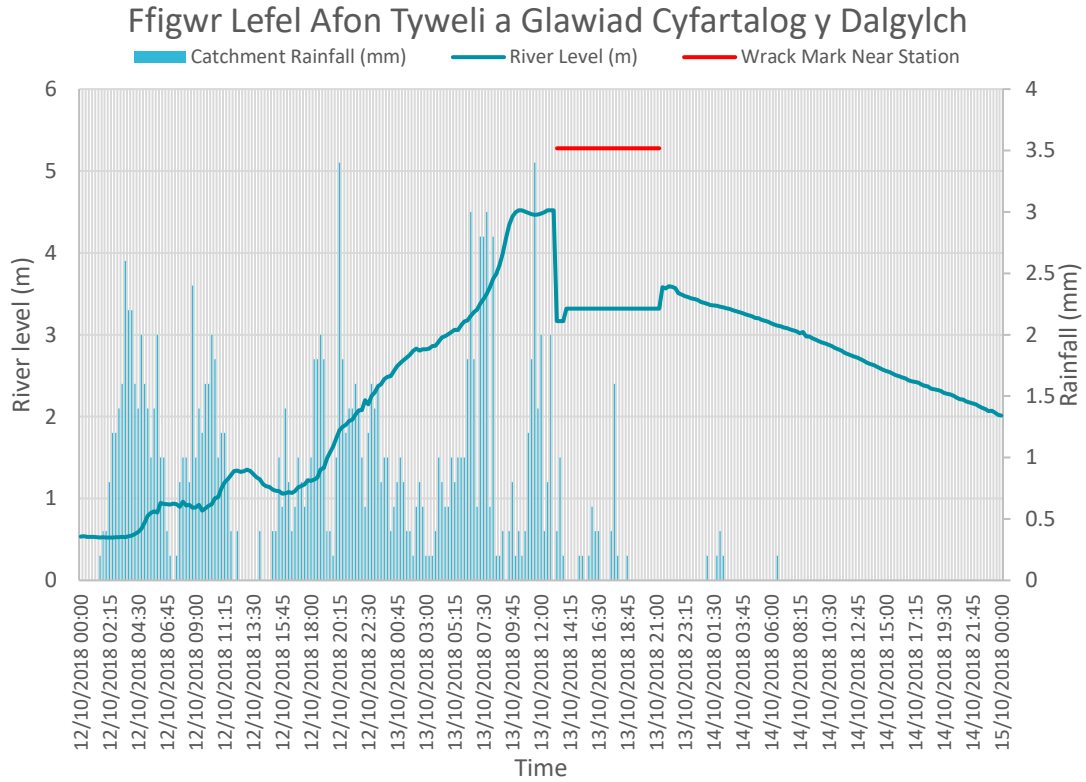
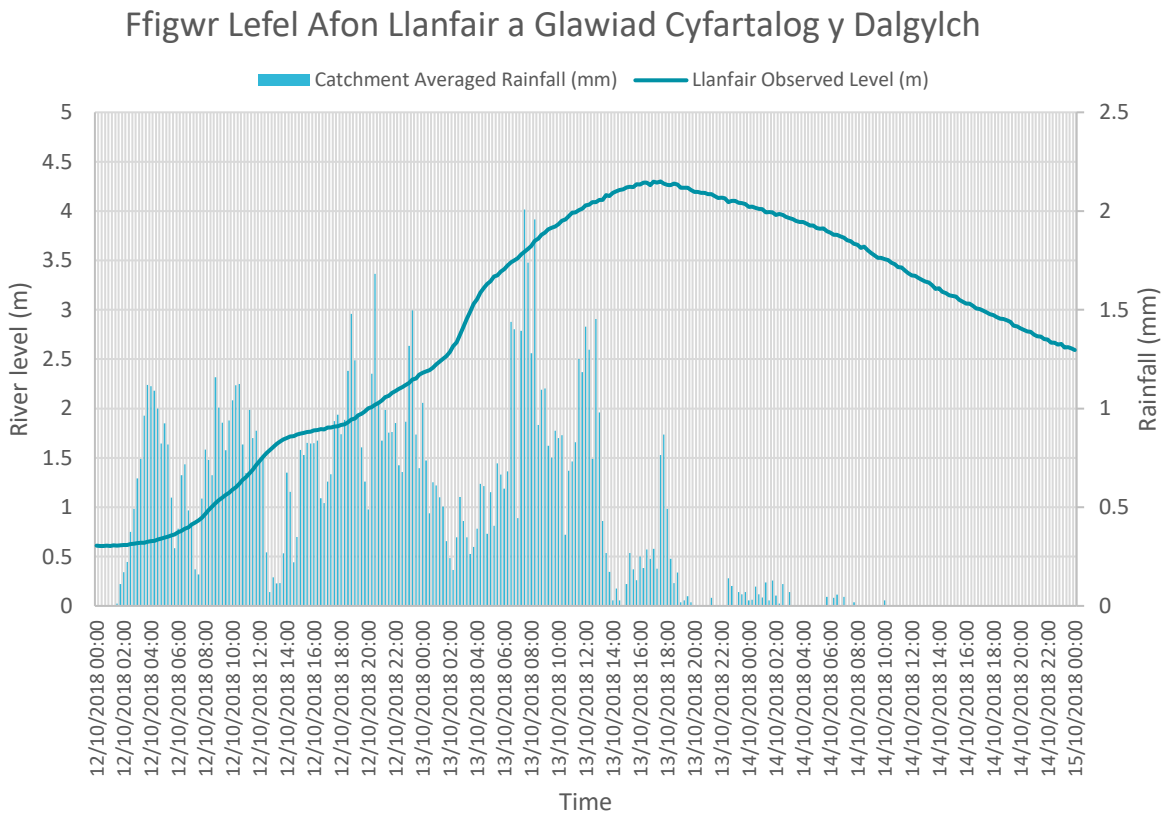
Ffigwr 32 Lefelau Afonydd Teifi a Thyweli a Ffigwr Glwiad Cyfartalog y Dalgylch

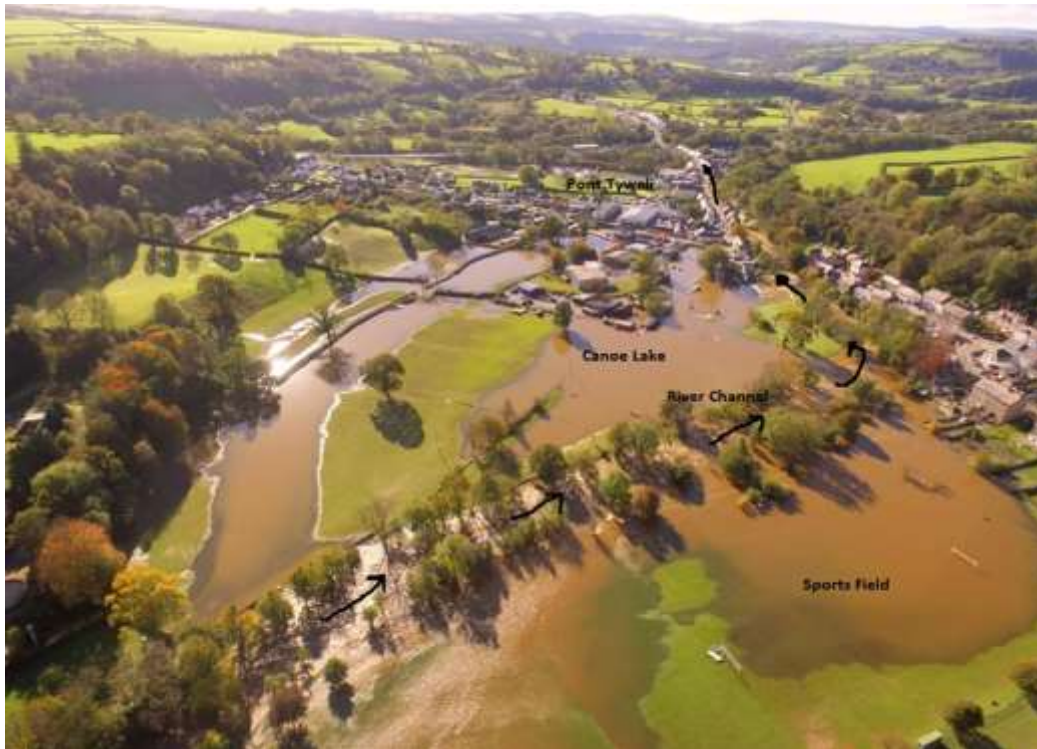
Llun 11 Ffotograff o'r awyr gan CNC yn dangos llwybr y llifogydd ar y tir.

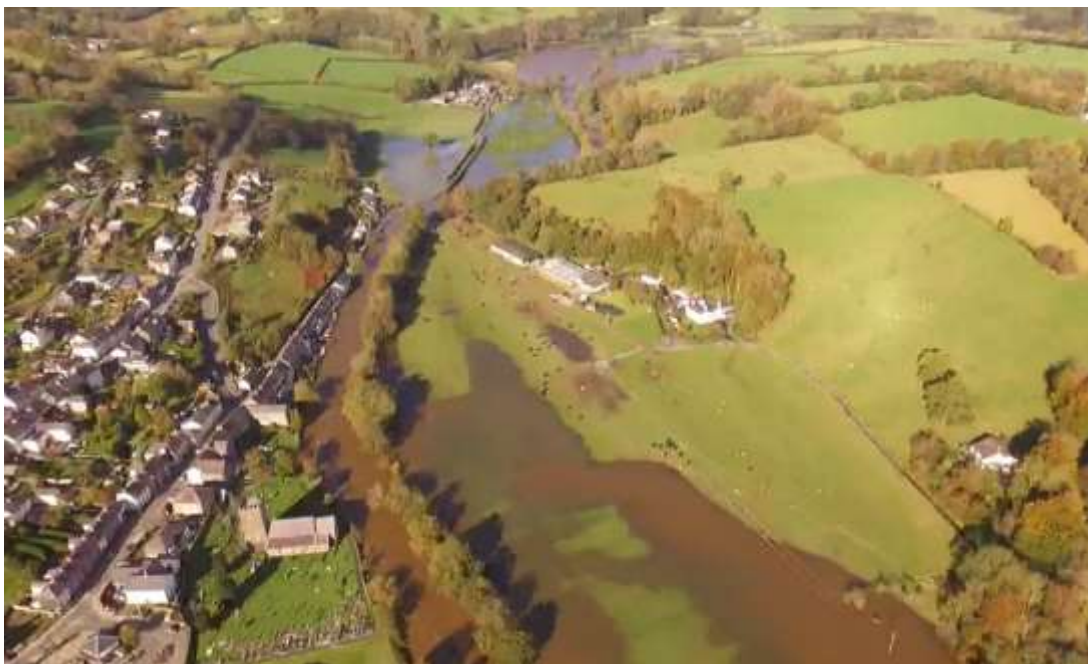
Roedd cymaint o ddŵr nes bod gorsaf bwmpio Dŵr Cymru o dan fwy na 2 fetr o ddŵr a chyrrhaeddodd y llifogydd mor bell i'r de â'r garej a siop Nisa/Co-op. Cyfeiriodd y dŵr hwn y llifogydd i gefn eiddo Stryd Lewis ar hyd y lôn wrth ochr siop Nisa.

Llun 12 Ffotograff o'r awyr gan CNC yn dangos llwybr y llifogydd ar y tir.

Ymddengys i'r prif lif llifogydd dros y tir ddilyn cyfuchliniau'r tir i'r de o'r pwll padlo, trwy'r maes parcio a thuag at dŷ clwb newydd Llandysul Paddlers. I ddechrau, aeth y dŵr yn ôl i afon Teifi i lawr yr afon o'r bont ffordd, ond wrth i fwy o ddŵr ddod, cafodd y llifoedd llifogydd eu cyfeirio ar hyd Stryd Lewis. Mae Llun 13 yn dangos faint o ddŵr oedd yn ceisio mynd yn ôl i afon Teifi o dan bont ffordd Llandysul.

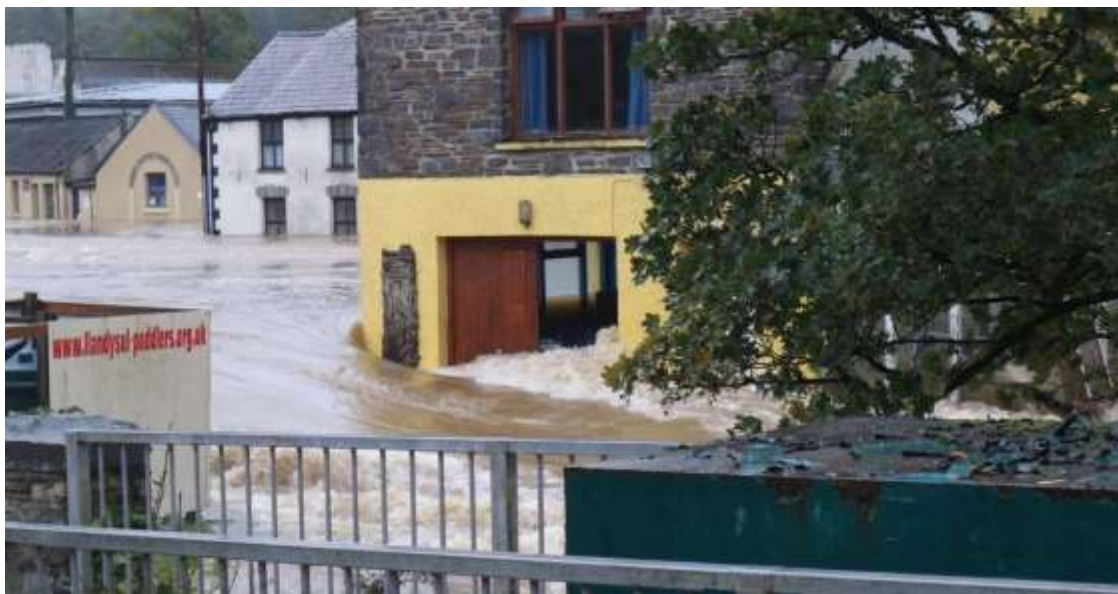
Llun 13 Llifoedd llifogydd yn Llandysul Paddlers yn mynd yn ôl i afon Teifi (© Preswlydd)

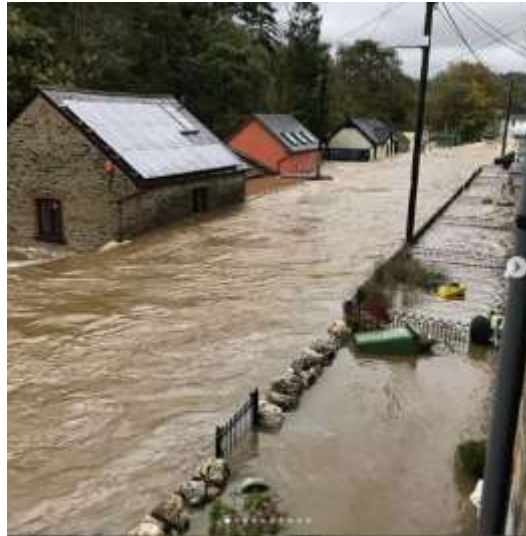
Credir i system draenio'r priffyrdd ddal y dŵr i ddechrau ar hyd Stryd Lewis, ond bod y system wedi gorlenwi'n gyflym. Mae'r ymchwiliad wedi nodi nad oedd y llifoedd llifogydd dros y tir yn gallu draenio'n ôl i afon Teifi o Stryd Lewis gan nad oedd digon o fylchau yn y waliau terfyn i ganiatáu i'r dŵr lifo'n ôl i'r brif sianel. Felly cafodd y llifogydd eu sianelu i'r de orllewin tuag at Bont-tyweli. Mae Llun 14 isod yn dangos lefel y llifoedd llifogydd ar hyd Stryd Lewis.

Llun 14 Llifddwr yn Stryd Lewis, Pont-tyweli (© Preswlydd)

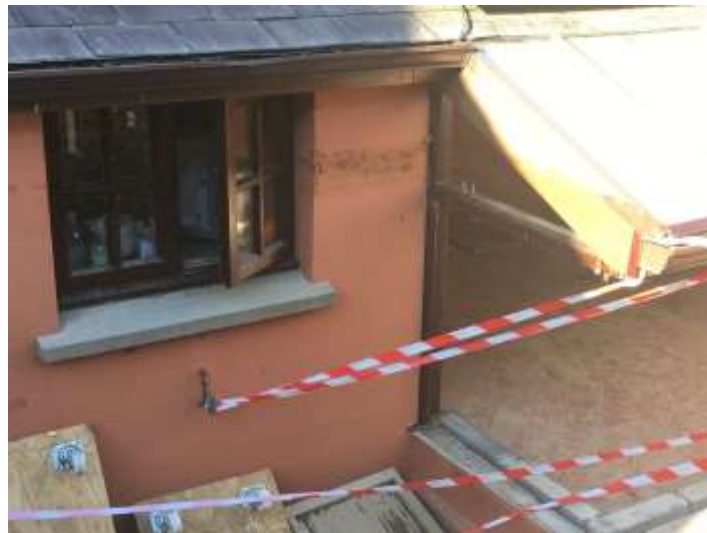
Ar ben deheuol Stryd Lewis, dywedwyd i'r llifddwr lifo i iard OJ Williams. Mae'r ymchwiliad wedi dangos bod yr iard yn is na lefel y briffordd, felly llifodd y dŵr yno'n naturiol ac uno â'r llifoedd llifogydd o afon Tyweli, fel y dangosir yn Llun 15.

Llun 15 Llifddwr yn Stryd Lewis, Pont-tyweli (© NRW)
